***GRILLES DE FIBRE DE VERRE POUR RENFORCEMENT  
D'ENROBE ET TRAITEMENT DE FISSURES***

Renforcer pour durer

CIDEX

Présentation 6D Solutions .....	Page 3
Présentation Cidex .....	Page 3
Endommagement à la mise en œuvre.....	Page 5
Validations laboratoire .....	Page 6
Approche chantiers – chaussées semi-rigides .....	Page 13
Approche chantier – élargissement .....	Page 14
Approche chantier – gonflement .....	Page 15
Approche chantier – chaussées souples .....	Page 16
Produits / applications .....	Page 21
Mise en œuvre .....	Page 21

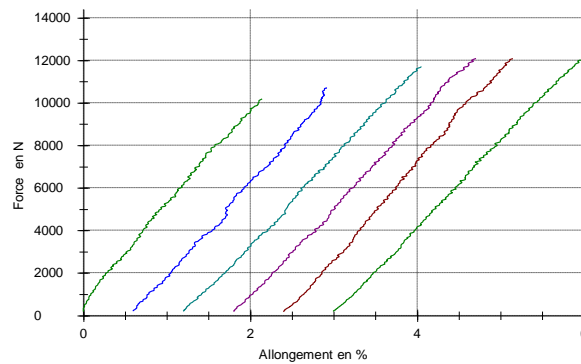
Courbe de contrainte/déformation d'une grille de 100 KN/m de résistance mécanique.

Il faut considérer les caractéristiques mécaniques du renfort dans des zones d'allongement de l'ordre de 1‰ puisque ce sont ces zones de microdéformations où l'enrobé va commencer à fissurer. Malheureusement les techniques d'essai de traction / déformation ne sont pas assez précises pour donner de telles valeurs à de si faibles allongements. Les performances mécaniques d'un renfort à plus de 1% de déformation ne sont que peu exploitées dans la structure de chaussée. Nous informons donc des capacités de renforcement à 1% d'allongement sur toute la gamme de grille.

C'est la raison principale qui nous a fait choisir en préambule la fibre de verre, avec une association de ces fils de manière tendue lors de la production. Le fil est mis en tension dès qu'une contrainte lui est appliquée.

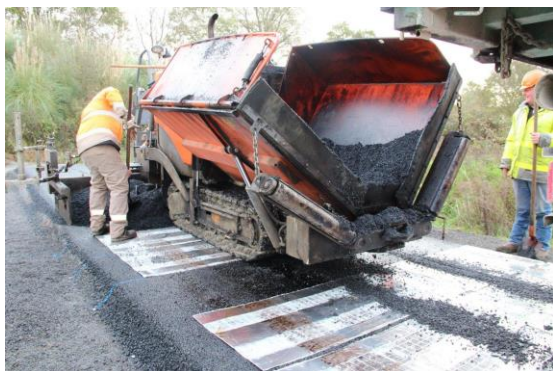
**Endommagement à la mise en œuvre - Essais de compactage**  
RGRA 949 d'oct. 2017

1 : Essais de compactage in situ.

Cet essai est particulièrement agressif du fait des plaques d'aluminium appliquées sur environ 50% de la surface. Ces zones protégées permettent de récupérer les échantillons avec des parties non salies pour permettre de pincer les fils de la grille dans le mors du dynamomètre sans les détériorer par la pression exercée. Ces plaques d'aluminium qui n'ont pas reçues de couche d'accrochage ont certainement amplifié les mouvements des granulats lors du compactage. Cet essai permet toutefois de comparer les produits.

**2 : Essais de compactage en laboratoire.** Un autre essai de simulation du compactage a été réalisé suivant une procédure mise en place par un groupe de travail ad hoc du CEN TC 189, qui à ce jour ne sera pas normalisé faute d'avoir trouvé un consensus. Il consiste à remplacer le bitume de l'enrobé par une paraffine de même viscosité à la température de compactage. Il est ainsi facile de retirer la grille sans qu'elle ne soit salie par le bitume et des parties fines d'agrégats. Il n'est donc pas utilisé de couche d'accrochage ce qui est là aussi un élément pénalisant car l'enrobé a tendance à plus glisser sur son support et donc de plus agresser la grille. Là aussi cet essai permet de comparer les produits. Dans les deux essais il est mesuré les résistances mécaniques résiduelles ainsi que les modules sécants résiduels. Les valeurs diffèrent en fonction des résines employées.

Résistances mécaniques résiduelles	Modules d'élasticité résiduels
Essais 1	> 45% à > 55%	> 80%
Essais 2	64 à 78%	91 à 97%

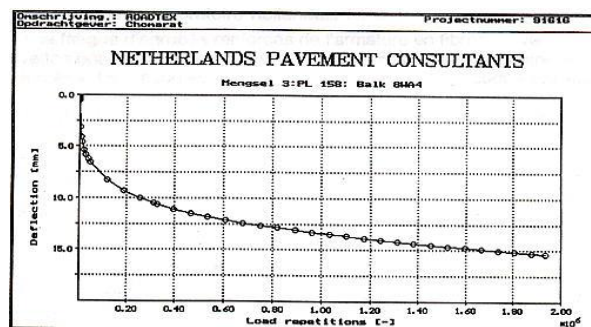
Dans un deuxième temps, il a été suivi l'évolution des déflexions et de la déformation permanente. L'essai a été réalisé à 15°C, à une fréquence de 30 Hz. D'autres essais ultérieurs à 10 Hz ont montré le même type de résultats. Les plaques témoins ont montré une durée de vie théorique de 100 000 cycles de charge, pour une déformation permanente de 15 mm, alors que la durée de vie des plaques renforcées a été de 1,8 millions de cycles pour la même déformation permanente. Soit une augmentation de 18 fois la durée de vie (uniquement en flexion). Ceci montre la forte amélioration de la structure en enrobé à supporter des charges répétées après plus de 1 million de cycles. (cf. RILEM Liège 1993)

A partir de ces éléments il a pu être estimé l'apport structurel, dont vous trouverez les conclusions dans les cas de chantiers détaillés plus loin.

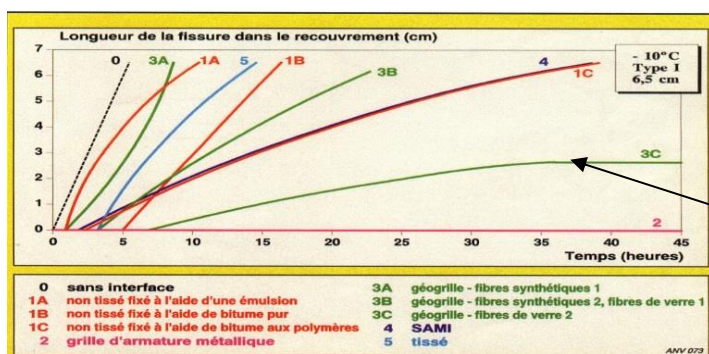
« Le CRR a mis au point un appareil d'essai pour évaluer l'efficacité des interfaces anti-fissures, notamment en cas d'application sur des dalles en béton soumises à la dilatation et au retrait thermique. La figure ci-dessous présente l'évolution d'une fissure dans le recouvrement bitumineux lors d'essais réalisés sur différents systèmes d'interface ». Cet essai est un essai de traction semi-statique à -10°C simulant le mode 1 des fissurations.

Cidex avec 70 KN/m correspond à la courbe 3C.

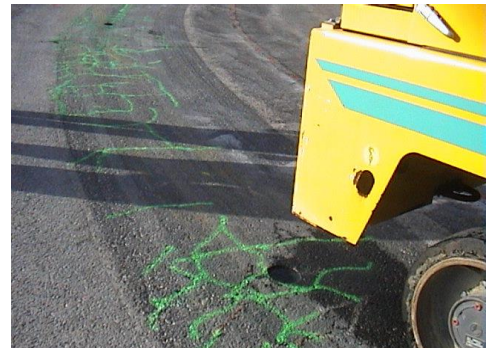
Le projet devait informer du comportement après 1 million de cycles de charge de 6,5 tonnes ( 13 T / essieu). Travaux en janvier 2004, circulation jusqu'en avril 2004. Il s'est avéré qu'à cette étape, des fissures fines ont été notées sur l'ensemble des trois sections.

Micro-fissures peintes en vert pour visualisation à 1 million de charges

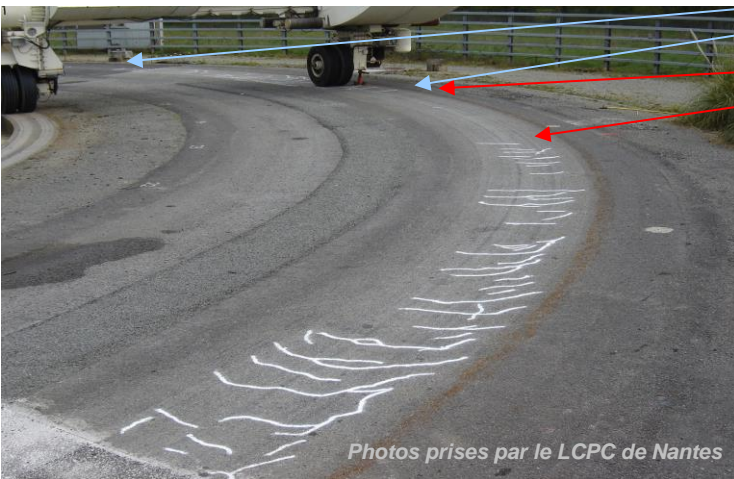
**Aspect : les zones A et C sans grille sont très fissurées avec de larges ouvertures.**

**La zone B avec Cidex ne présente pas de fissures.**

Photos prises par le LCPC de Nantes

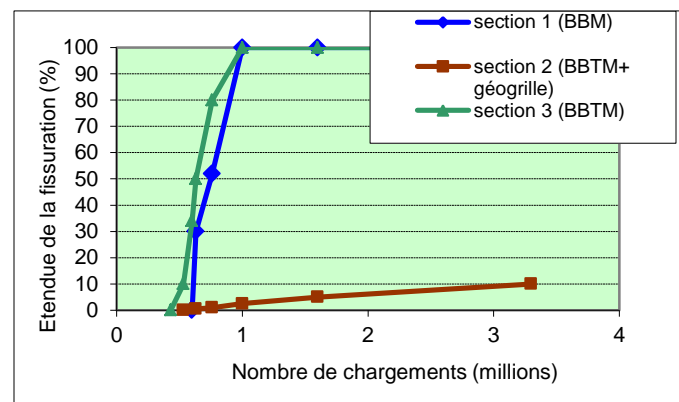
Evolution de l'étendue de fissuration après 3,3 million de chargements.

Source Revue Générale des Routes janvier 2011

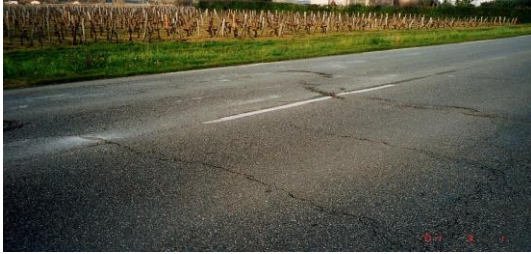
Les fissures sont assez rectilignes et très orientées transversalement à la chaussée et / ou longitudinalement. Typiquement ces fissures se retrouvent dans les enrobés appliqués sur dalles en béton ou sur graves hydrauliques.

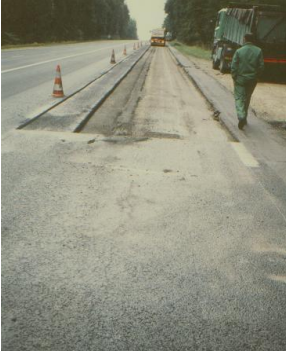
En entretien :

Les fissures sont longitudinales et très rectilignes.

Le principe est de contraindre les deux corps de structure à rester l’un contre l’autre. Il est connu dans la profession que le collage vertical des enrobés est souvent un point faible.

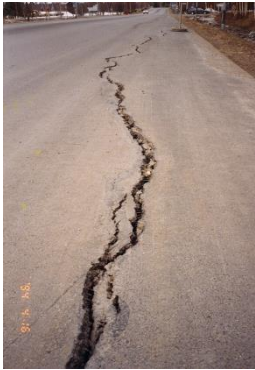
Fissures orientées dans le sens longitudinal, avec un faïençage induit. Nous retrouvons ce type de fissurations dans les zones polaires du fait du gel, dans les zones avec un sol sensible à l'eau du type argileux ou bien du fait de dessiccation. Les fissures peuvent être très larges jusqu'à 10 cm et très profondes.

Fissuration en long

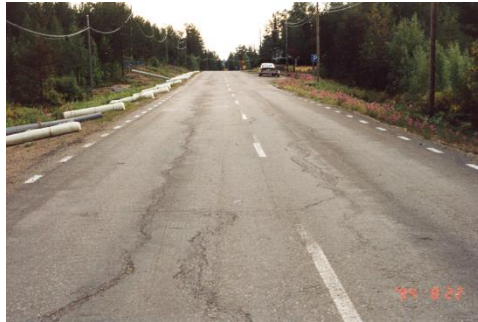
Faïençage induit

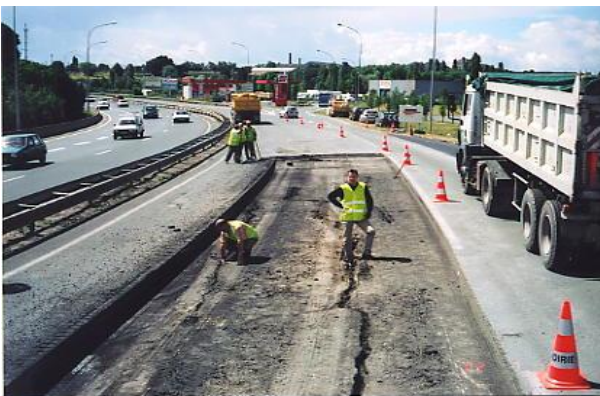
Principe de la structure sandwich : sur le support fissuré, mettre successivement : enrobé de 30 à 70 mm, grille, enrobé de 30 à 70 mm, grille, couche de roulement. Utilisation de Cidex 100 SB.

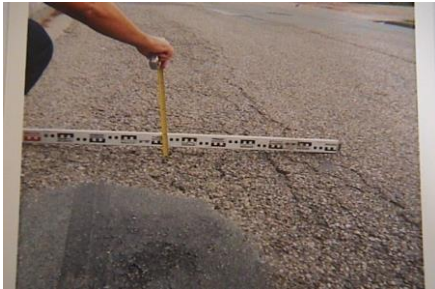
Faièncage, affaissement

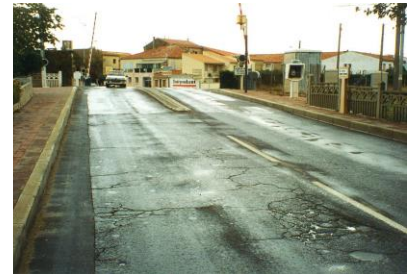
- Fondations: ballaste hétérogène, scories, charbon, déchets, pierres cassées 0/20.
- Structure hydrocarbonée : 6 à 10 cm
- déformations, fissures, nids de poule, infiltration d'eau.
- Trafic de 800 poids lourds / jour
- Déflexions : 173 / 100 mm, avec un retour à 40 / 100 mm

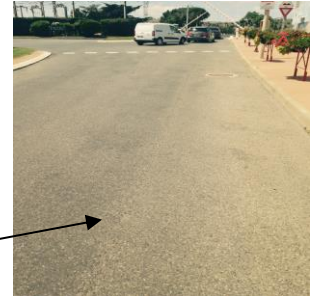
- Rabotage sur 6 cm
- Reprofilage 0/10 de 2 à 5 cm
- Rotaflex (grille Cidex avec un feutre)
- BB de 4 cm

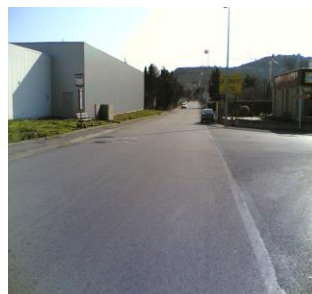
19 ans plus tard, pas de fissures,  
pas de déformations permanentes.

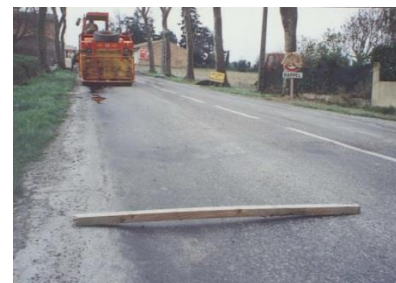
Jusqu'en décembre 1993 : 150 PL/j  
Déflexions, oct. 1993 : **160/100<sup>ème</sup>** °  
- Janvier 1994 : le trafic est devenu 250 PL/j suite  
à l'ouverture de la sortie d'autoroute de Bram sur A61.  
Ornières structurales de 15cm, fissures ;  
Déflexions, oct. 94 : **250/100<sup>ème</sup>**

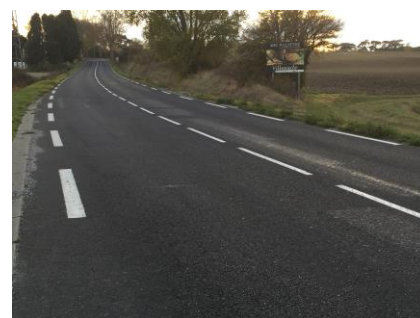
2017 : 23 ans plus tard : un affaissement sur 50m. Le chantier réalisé dans les mêmes conditions en 1996 ne présente aucun défaut structurel

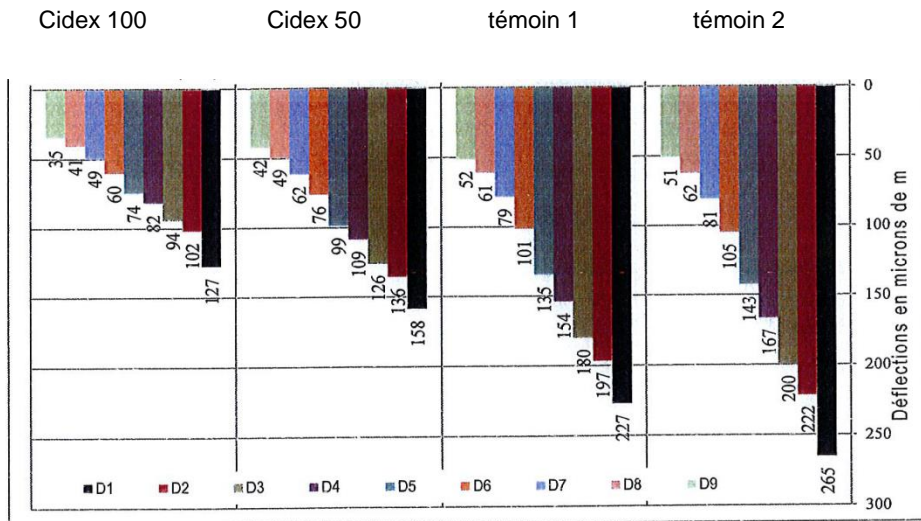
Résultats mars 2010

mars 2010 – 7 mois après travaux : 19°C, surface 22°C  
 juillet 2010 – 11 mois après travaux : 41°C, surface 59°C

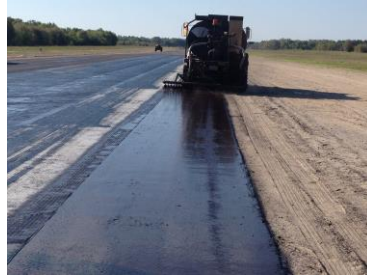
1. Répandage de l'émulsion  
A un dosage minimum  
indiqué sur la fiche  
technique

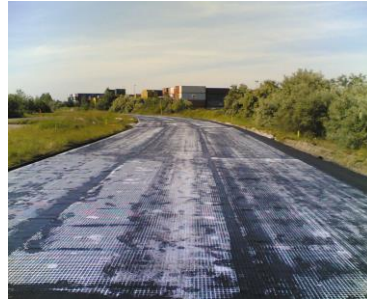
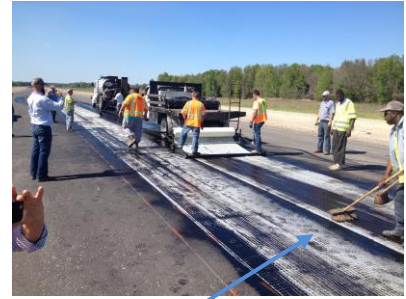
2. Déroulage de la grille  
Manuellement ou  
mécaniquement

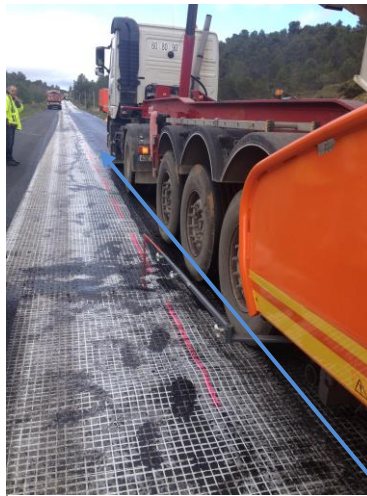
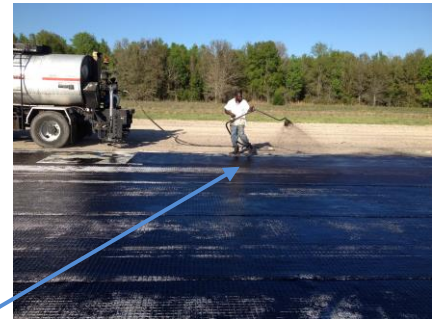
Maroufler quand l'émulsion  
n'est pas rompue

Si nécessaire, Cidex est recouvert d'émulsion (Cidex 100 SB)

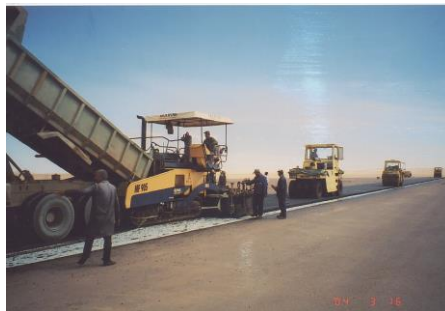
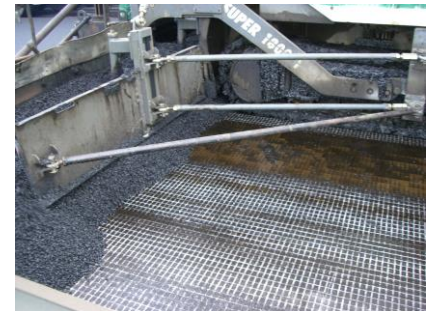
3. Recouvrement avec  
l'enrobé  
La grille doit être  
noircie par la couche  
d'accrochage

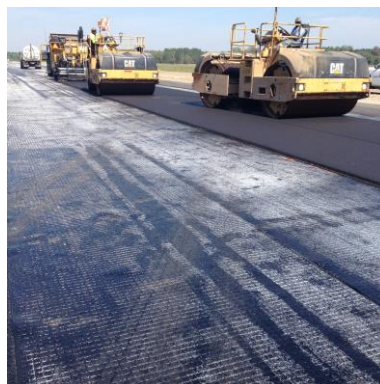
4. premières passes de  
compactage non  
dynamiques
